# Richtig trimmen – komfortabler segeln

**Profitieren von Profis.** Olympiateilnehmer und ÖSV-Prüfer ANDREAS HANAKAMP erläutert das Spinnakern mit doppelten Schoten. In dieser Folge befasst er sich mit der Halse. Die Halse mit einfachen Schoten und den Spitrimm hatte Christian Binder in YR 5 und 6/2002 erklärt. Bearbeitung und Fotos: ROLAND DULLER  
**Spinnaker, 2. Folge: Halsen**

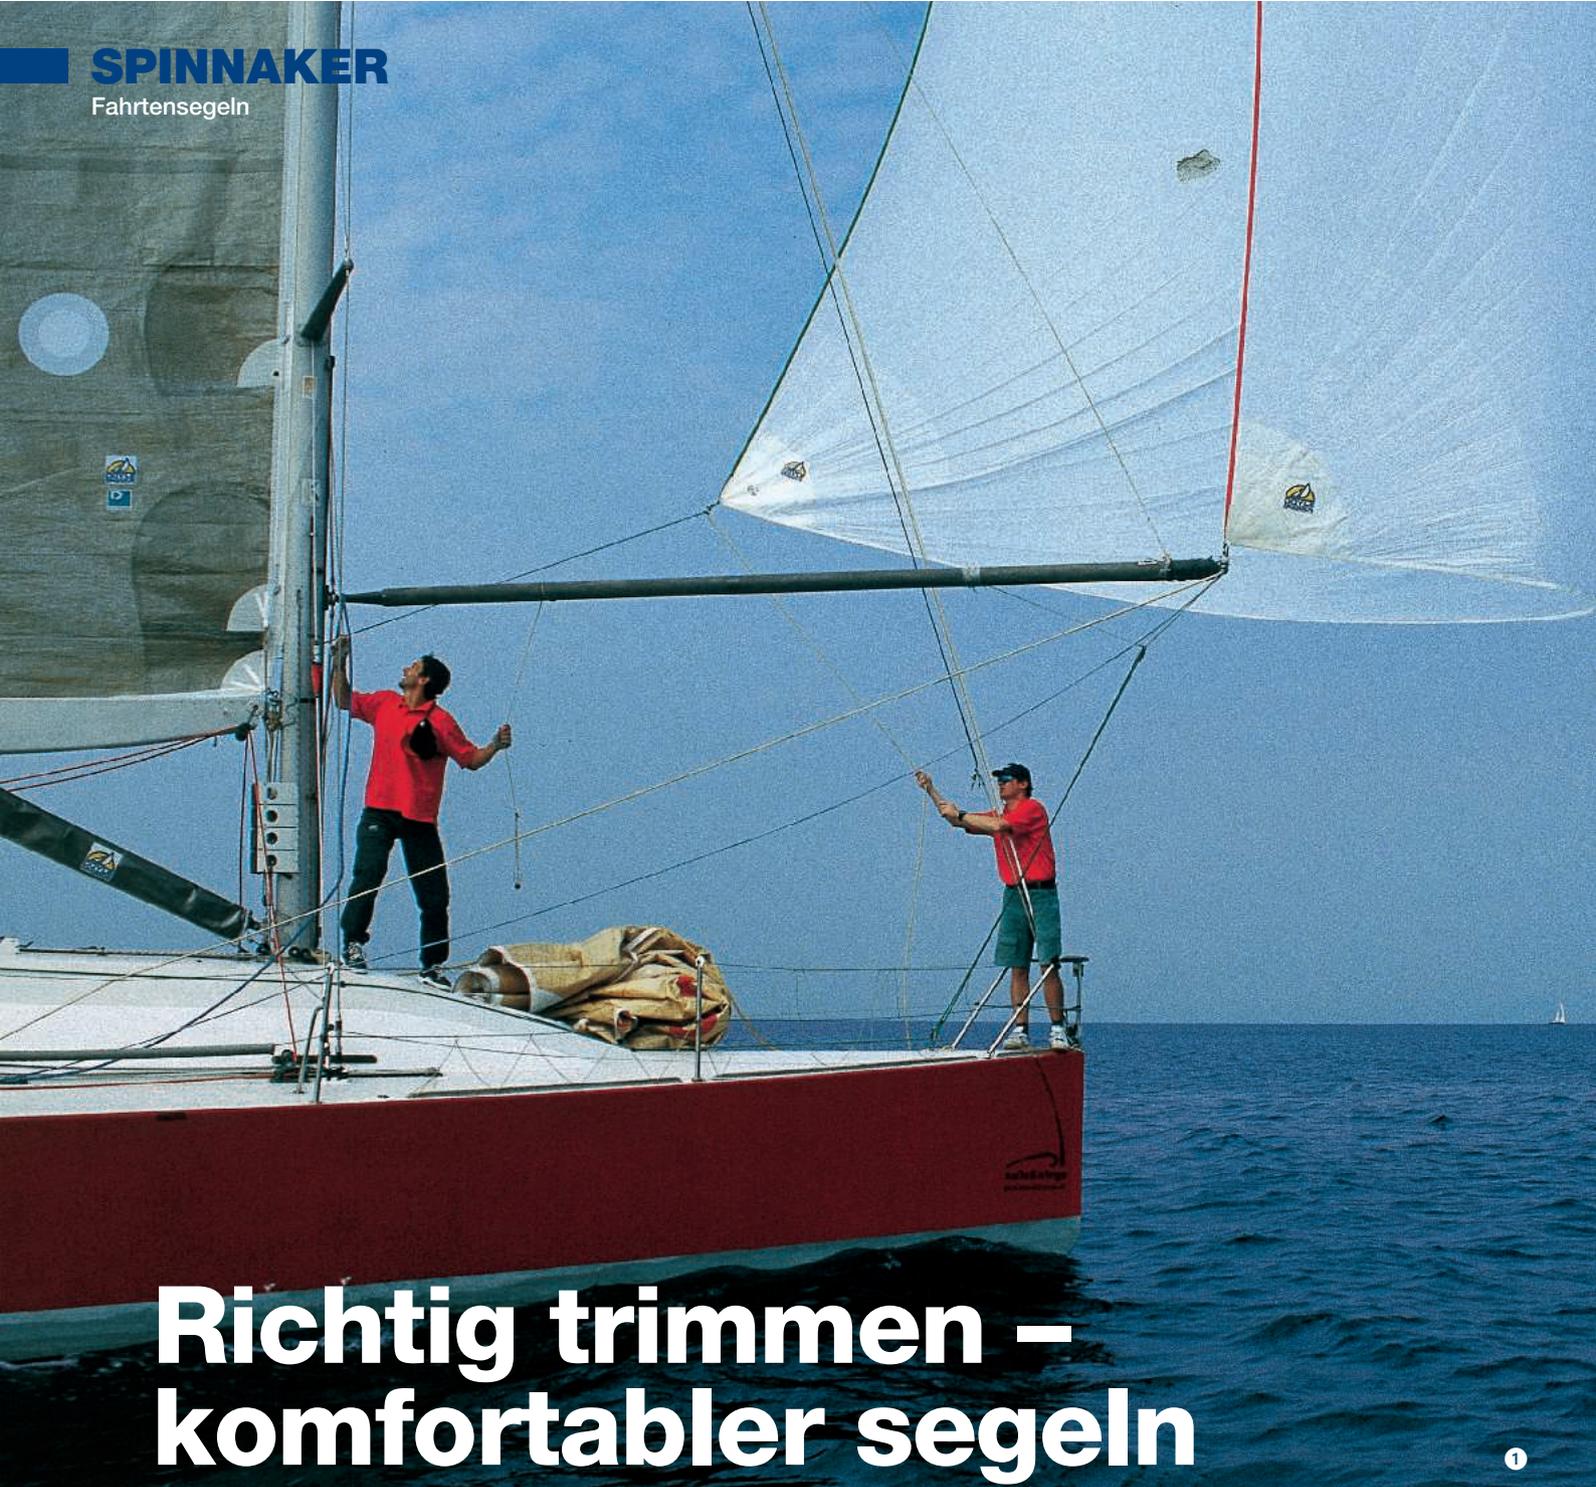
◀ Großes Bild links: Das Manöver beginnt nicht mit dem Aushängen des Spibaumes, sondern mit Vorbereitungen der Crew: Der Bugmann hält den neuen Achterholer in der Hand und blickt nach achtern. Der Mastmann ist bereit, den Spibaumschlitten nach oben zu ziehen und hält die Reißleine zum Öffnen der Spibaumklaue in der Hand, mit der der alte Achterholer ausgeklinkt wird. Im Cockpit stehen ein oder zwei Schottrimmer parat (bis 15 Knoten Wind genügt ein Trimmer).

Wenn der Skipper abfällt, muss der Spi mitgetrimmt werden. Der Achterholer wird dicht genommen, die Leeschot gefiert. Wichtig: Spirotation und Bootsdrehung sollten synchron laufen. Auf tiefem Raumschotkurs

stabilisiert der Rudergänger den Kurs. Zu diesem Zeitpunkt steht der Spibaum idealerweise annähernd normal zur Mittschiffslinie.

Während des Abfallens zieht der Mastmann den Spibaumschlitten nach oben. Der Achterholer darf aber erst ausgeklinkt werden, wenn der Baum nahezu normal zur Mittschiffslinie steht. Wird er zu früh gelöst, fällt der Spi meistens zusammen, weil er hinter dem Großsegel nicht ausreichend angeströmt wird.

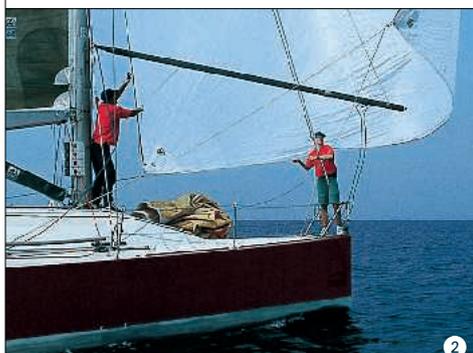
◀ Der Achterholer wurde bereits ausgeklinkt, der Spibaumschlitten bis zur Markierung hochgefahren und der Toppnant gefiert. Der Mastmann führt den Baum eventuell unter zu Hilfenahme der Reißleine zum Bugmann. Dabei ist unbedingt darauf zu achten, dass sich der Spibaum zuerst nach unten und erst dann Richtung Bug bewegt. So kann er den Spi nicht beschädigen und die Verletzungsgefahr ist geringer.

Sobald der Achterholer ausgeklinkt ist, wird er von der Winsch genommen, weil der Spi bereits mit der neuen Leeschot gefahren wird.

Auf diesem Bild wurde der Spi nicht weit genug rotiert, der Achterholer zu wenig dicht genommen und die Leeschot zu wenig gefiert. Achtung: Eine nicht gefierte Leeschot ist der Hauptgrund für viele misslungene Halsen und ein klassischer Anfängerfehler.

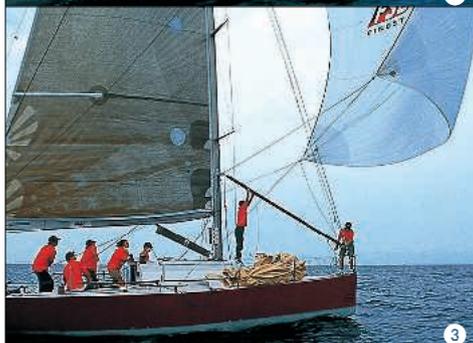
◀ Der Bugmann hängt am mittschiffs hängenden Spibaum den neuen Achterholer ein. Auf die „Laufrichtung“ der Leine achten!

Das Großsegel steht ebenfalls mittschiffs, der Spi genau vor dem Bug. Im Idealfall befinden sich die Schothörner auf einer Ebene. Die Crew der *Forrest Gump* hat auf diesem Bild die alte Leeschot zu wenig, die neue Leeschot hingegen zu weit gefiert.

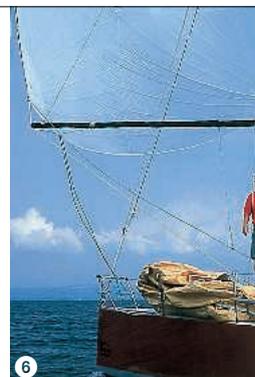
▶ Der Bugmann und Spi-Mentor der *Forrest Gump*-Crew Hannes Schwarz (Ex-Eigner der *Kreta*) drückt den neuen Achterholer (gelbe Leine) in die Spibaumklaue. Unbedingt auf die Laufrichtung achten: Die untere, von achtern aus dem Cockpit kommende Part liegt in der Klaue, die obere, lose am Spibaum liegende führt zum Segel.

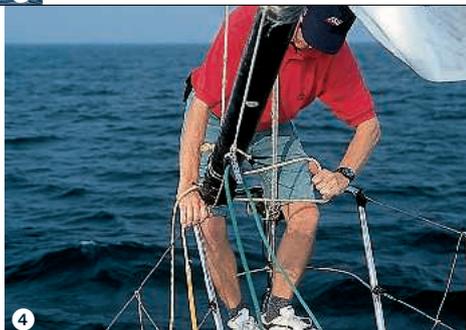
▶ Das Halse ist beendet, das Großsegel wieder gefiert und der Spinnaker zieht. Jetzt muss nur noch die lose Spischot (in Luv) um den Achterholer „geschlenzt“ werden, damit sie bei der nächsten Halse nicht unter den Spibaum gelangt.

Übrigens: Auf diesem Bild ist ein Trimmfehler zu sehen. Wer erkennt ihn? Die pfiffigsten Antworten (redaktion@yachtrevue.at) werden prämiert und veröffentlicht.

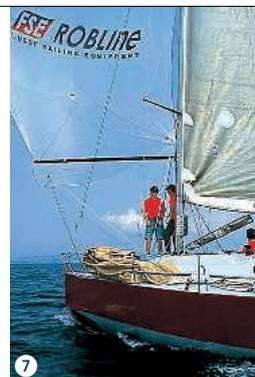
◀ Die Halse wird zu Ende gefahren. Der Spinnaker rotiert weiter ins neue Lee, der Spibaum in Luv nach achtern. Unbedingt darauf achten, dass der Baum – so wie auf diesem Bild – zuerst nach achtern geschwenkt und dann erst angehoben wird. Hebt man ihn gleich, kann er sich leicht im Spi verfangen und diesen beschädigen.

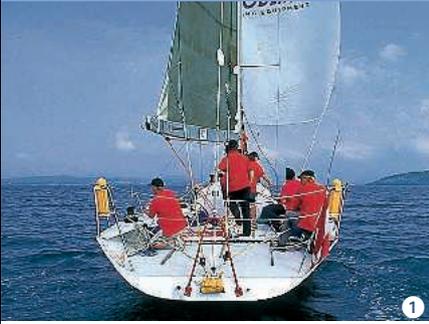
1 Der Achterholer wurde bereits ausgehängt, der Spi steht vor dem Bug und wird nur mit den Schoten gefahren. Das Großsegel wird gerade dicht genommen.

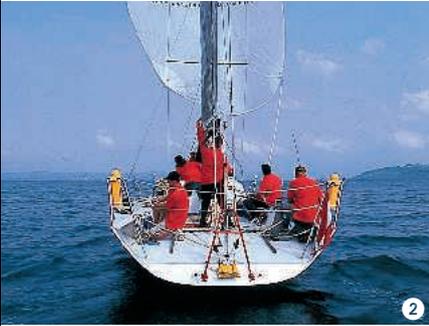
2 Platt vor dem Wind: Wenn das Großsegel mittschiffs gehalten wird, hat das den Vorteil, dass der Spi auch bei Trimmfehlern leichter stehen bleibt. Das Boot verliert mit dieser Methode aber an Fahrt. Problematisch wird diese Methode bei Mittelwind, weil die Yacht schwierig auf Kurs zu halten ist und das Großsegel von einer Seite auf die andere schlagen kann. Es ist daher sinnvoller, das Groß zügig zu schiffen.

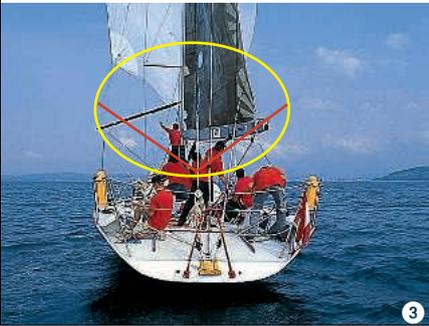
3 Endphase: Der Spibaum bewegt sich zum Hals des Spinnakers, das Großsegel wird gefiert.

Im Idealfall sollte das Spibaumende bei der Halse ein großes U (gelb) beschreiben, indem es unmittelbar nach dem Ausklinken aus dem Achterholer fällt, dann zum Vorstag und weiter bis unter den Spihals wandert und erst dort wieder steigt. Dadurch verhindert man, dass sich der Baum im Spi verfangen kann.

Der Grund für zahllose zerrissene Spis ist eine V-förmige Bewegung des Spibaumendes (rot).

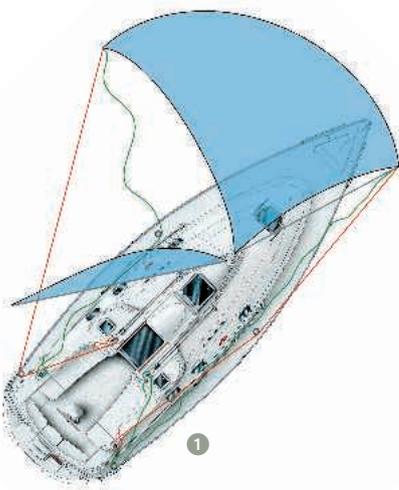
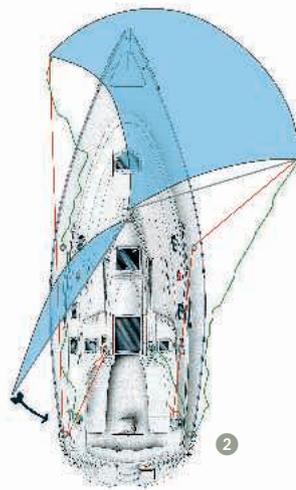
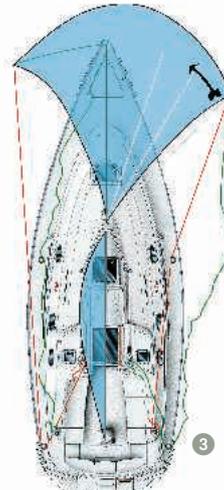
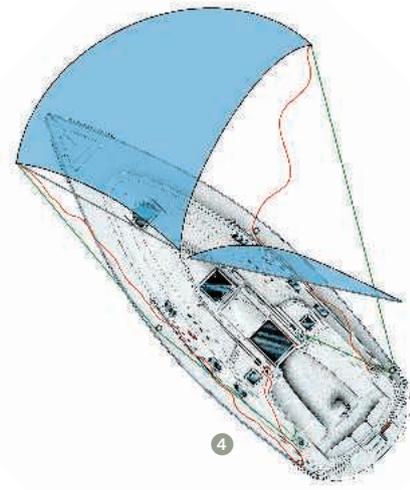
*DIE HALSE mit doppelten Schoten, von einem Raumschotkurs (Grafik 1) ausgehend: Während des ABFALLENS wird der Spi durch Dichtnehmen des Achterholers und Fieren der Leeschot (beide rot) so weit nach Luv getrimmt, dass der Spibaum annähernd quer zur Mittschiffsachse steht (2). Dabei wird das Großsegel dicht genommen. DER SPIBAUM wird erst danach vom Achterholer getrennt und schwingt zuerst nach unten und dann zum Bugkorb, wo der Bugmann den neuen Achterholer (grün, noch lose) einhängt (3). Der Spinnaker wird jetzt nur über die Schoten (rot) gefahren. Das Großsegel ist zu diesem Zeitpunkt etwa mittschiffs, wodurch der Spinnaker leichter stehen bleibt. Dann wird der neue Achterholer und danach die neue Leeschot (beide grün) dicht genommen, während der Steuermann anluvt und die Crew die Spibaumhöhe neu justiert. In Grafik 4 ist die Halse abgeschlossen, es arbeiten nur die neuen (grünen) Schoten*

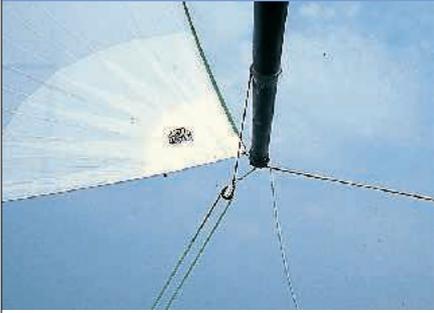
**Richtig:** Die Schot (blau) muss über dem Spibaum liegen. Damit man auf Nummer sicher geht, sollte sie noch um den Achterholer „geschlenzt“ werden.

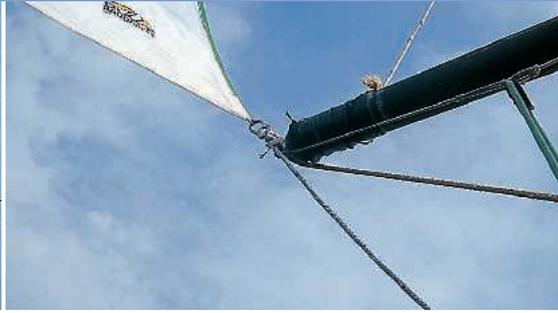
**Falsch:** Hängt die Schot (blau) unter dem Spibaum, tritt bei der Halse folgendes Problem auf: Die vor der Halse dicht genommene Schot hindert den Spibaum nach Ausklinken des Achterholers am Durchschwingen, weil sich der Baum in ihr verfängt.

**Ursachen:** 1. Bei der Halse wurde der Toppnant angeholt, bevor der Baum nach achtern geschwungen ist.  
2. Die Halse wurde richtig gemacht, aber die lose Schot (in Luv) wurde nicht über den Achterholer geschlenzt.

1. Bei der Halse (Spibaum ist schon im neuen Luv) zuerst den Achterholer anholen und dann den Toppnant. Das Spibaumende soll ein U und kein V beschreiben.
2. Nach der Halse die lose Schot über den Achterholer „schlenzen“.

1. In Cowboymanier die Schot über den Spibaum schwingen.
2. Mit Hilfe des Bootsmannstuhles manuell beheben.
3. Bei der nächsten Halse die Schot fieren, Spibaum ausklinken und den Bugmann die Situation bereinigen lassen. Schot wieder dicht nehmen; bei einem ohnehin anspruchsvollen Manöver keine leichte Sache.

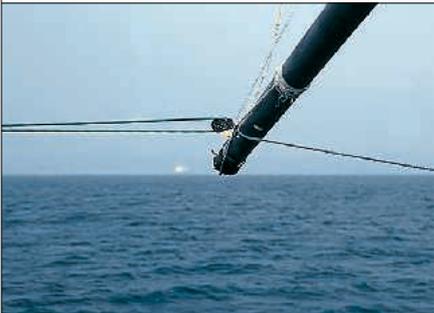
**Falsch:** So sieht es in der Praxis aus, wenn die Schot unter dem Spibaum war und es niemand rechtzeitig bemerkt hat.

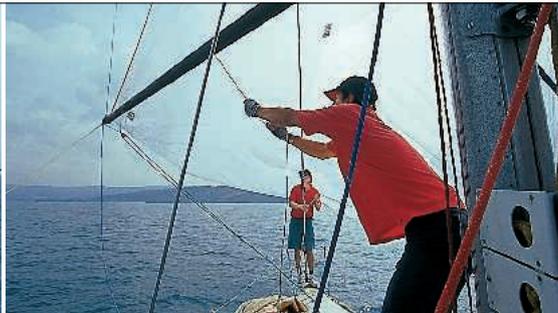
**Falsch:** Der Mastmann klinkt mittels Reißleine den Achterholer aus, bevor der Spibaum querab zur Mittschiffslinie steht. Da der Spinnaker nicht weit genug nach Luv geholt wurde, wird er in der Halse kollabieren und sich bei Leichtwind um das Vorstag, eventuell sogar um den Bugmann wickeln.

**Ursachen:** 1. Der Mastmann hängt den Achterholer zu früh aus.  
2. Der Achterholer wurde nicht rasch genug dicht genommen.  
3. Der Niederholer wurde nicht weit genug gefiert, sodass der Achterholer nicht dicht genommen werden konnte.

Die Trimmer müssen den Spi während des Abfallens weit genug rotieren. Wichtig: Die Leeschot muss genau so weit gefiert werden wie der Achterholer dicht genommen wird. Eventuell eine Wicklung von der Winsch nehmen, da der Zug in der Halse stark nachlässt.

Öfter üben.

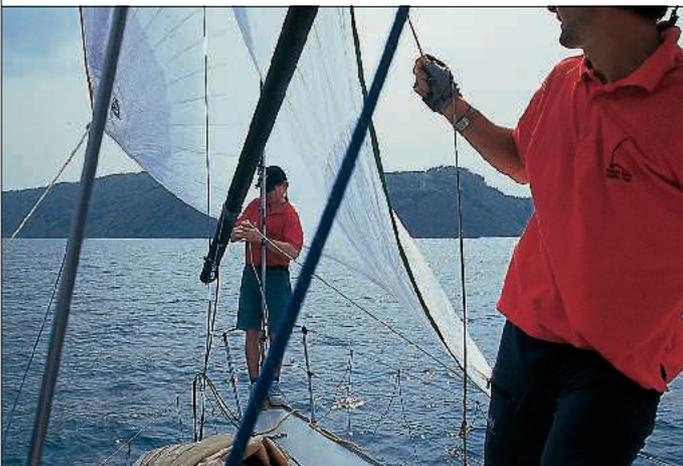
**Falsch:** Die Leeschot wurde am Beginn der Halse nicht ausreichend gefiert, daher wird der Spinnaker jetzt von Luv auf das Vordeck gedrückt. Wird jetzt unbeirrt weitergehalst, besteht die Gefahr, dass der Baum den Spi zerreißt.
